중대재해 사고백서

2023 아직 위험은 끝나지 않았다

- 이 책은 고용노동부와 한국산업안전보건공단에서 조사한 중대재해 종유사 사고의 재발 방지와 산업 현장에서 안전 의식을 고양하는 데 필요하다고 판단되는 중대재해 사례를 선별해 작성되었습니다.
- 고용노동부와 한국산업안전보건공단의 조사 자료 등을 바탕으로 중대재해 예방 목적 달성을 위해 독자가 쉽게 이해할 수 있도록 서술되었으며, 해당 사건에 대한 수사나 사법적 판단과는 무관함을 알려드립니다.
- 사례에 기술된 인물은 모두 가명을 사용하였습니다.
- 본문에서 “중대재해 처벌 등에 관한 법률”은 “중대재해처벌법”으로 “한국산업안전보건공단”은 “안전보건공단”으로 기술하였습니다.

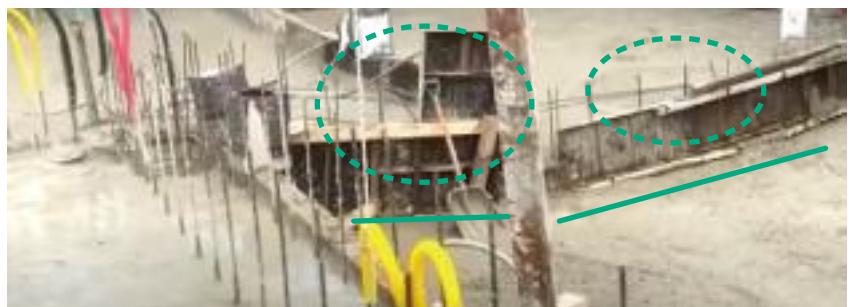
당시 39층 타설을 맡았던 사람은 20대의 타설 장비 기사 이도영 씨였다. 작업이 어느 정도 마무리되어 가던 오후 3시 40분경, 도영 씨의 눈에 뭔가 이상한 것이 보였다. 단단하게 고정돼 있어야 할 거푸집이 조금씩 밀려나고 모서리 사이로 콘크리트가 새는 것이 보였다. 정상적인 상황은 아니라 고 판단한 그는 급히 자리를 피하면서 무전으로 지상의 펌프카를 담당하는 이에게 “거푸집이 밀려서 타설이 더는 어렵다”는 현장 상황을 알렸다. 그런데 무전을 치자마자 ‘와장창’ 하는 소리가 났다. 거푸집이 터지고, 낮은 바닥 쪽으로 굳지 않은 콘크리트가 모여들기 시작했다. 불길한 예감이 든 그는 타설 작업반장에게 해당 내용을 전하고, 비상계단을 통해 지하 1층으로 몸을 피했다.

39층 바닥 처짐으로 인한 거푸집 변형을 육안으로도 확인할 수 있다

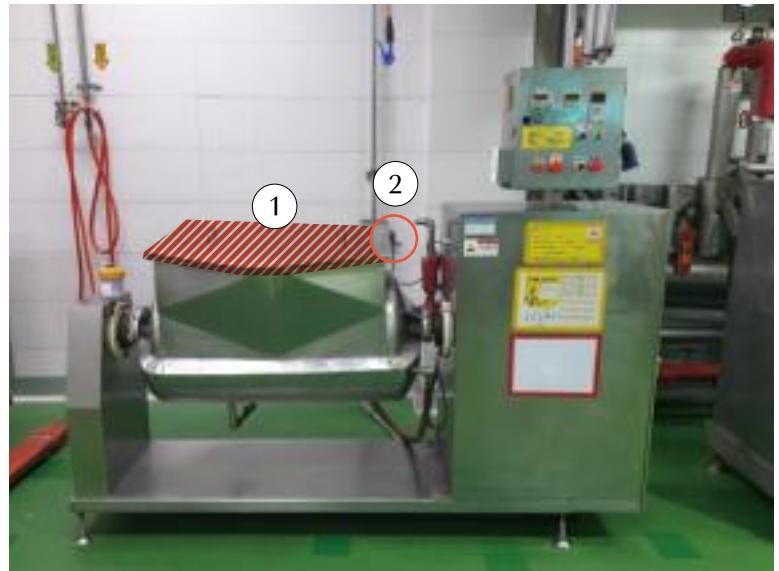
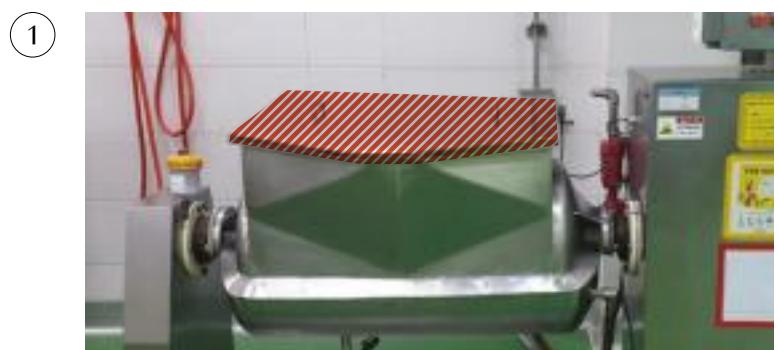
통상 이러한 기계설비에는 뚜껑이나 덮개가 열릴 때 자동으로 기계가 멈출 수 있는 연동회로 제어 장치인 인터로크(interlock)가 있다. 즉 두 개 이상의 메커니즘 또는 기능의 상태를 서로 의존하도록 만들어, 하나의 기능이 작동되는 경우, 다른 기능은 작동하지 않도록 잠금(lock)하는 상호 연동 장치이다. 원래 방식이나 순서대로 작업하지 않을 경우, 기계 작동을 강제로 멈추는 형태로 근로자 안전을 위한 방호장치에 많이 응용되고 있다. 원래 장착돼 있지 않은 설비라 하더라도 구매 및 설치가 가능하다. 비용도 개당 5만원에 불과하다. 특히, 혼합기 같은 설비는 중고로 들여오는 경우도 있어 방호장치가 손상을 입거나 없는 경우가 있어, 인터로크 기능을 점검할 필요가 있다.

혼합기를 비롯해 공장 시설의 정비와 안전을 담당한 실무자에 따르면, B기업의 공장에 있는 혼합기는 총 10대. 그러나 그중 덮개가 있는 것은 6대이며 겨우 2대만이 인터로크 장치가 장착돼 있었던 것으로 보인다.

내부 회전날이 작동하고 있을 때 덮개가 열리면 안된다

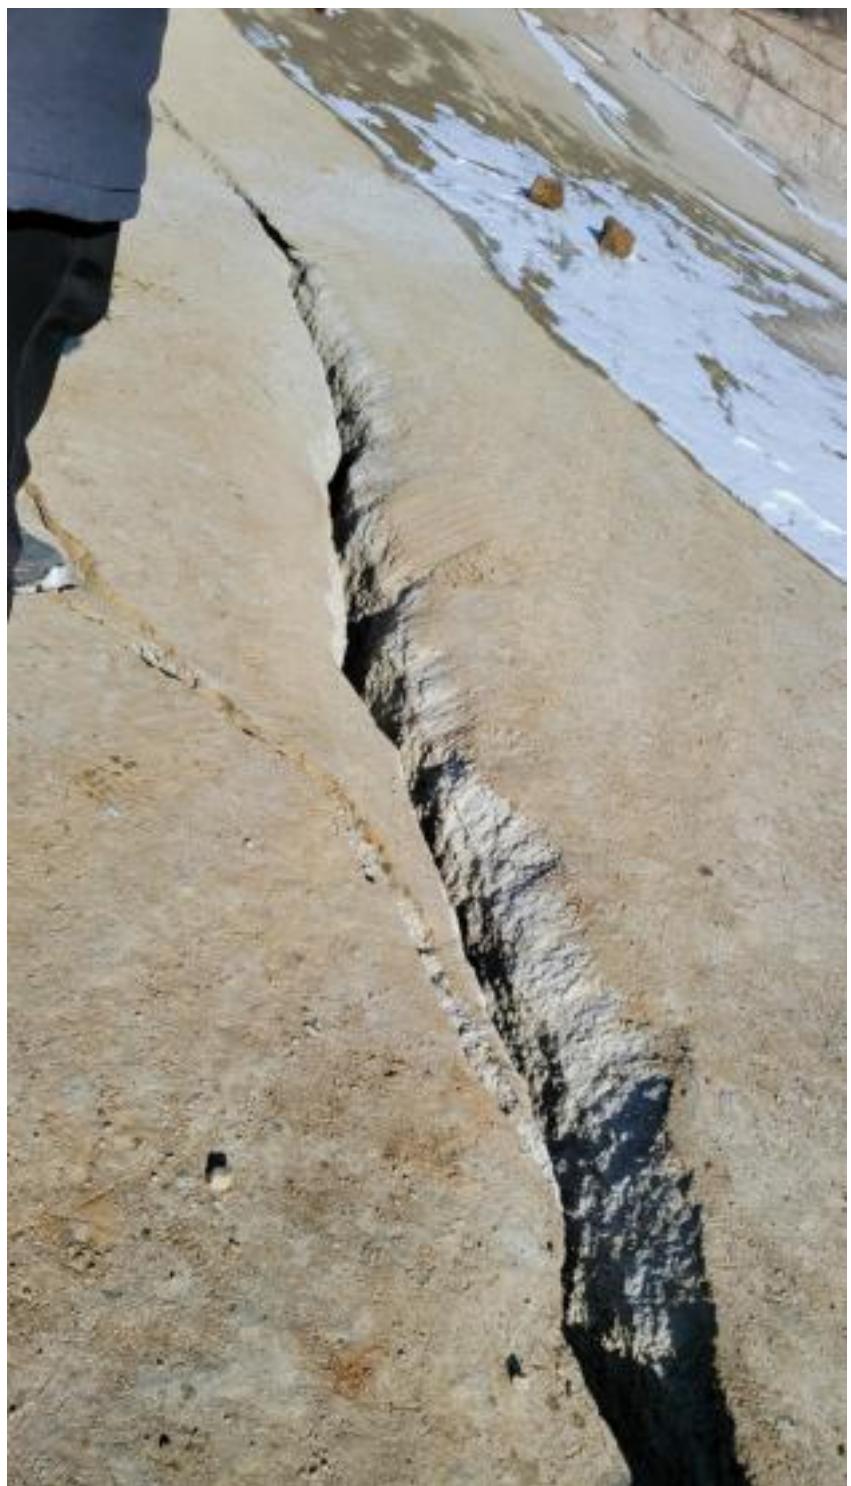
사고가 있기 나흘 전인 2022년 1월 25일 오전 7시 40분경, 한원식 계장은 붕괴 장소 상부에서 크랙(균열)을 발견했다. 한 계장이 목격한 크랙은 함수율이 높은 토사가 겨울에서 봄으로 넘어가는 시기, 동결과 해빙이 반복되면서 생기는 것이었다. 목격 시기도 사고 일주일 전이었다. 크랙은 이미 그전부터 있었을 수도 있다는 이야기다.

이 크랙은 인장(引張)균열이다. 예를 들어 바닷가에서 모래놀이를 하듯 젖은 흙을 위에서 뿌리면서 한곳에 쌓았다고 해보자. 다지는 작업을 하지 않고 불안정하게 쌓여 있는 흙 꼭대기에 바싹 마른 흙을 올려 상부의 무게 가는다면 어떻게 될까? 흙이 자연 상태로 쌓일 때 무너지지 않는 안식각이 있다. 이곳의 슬러지는 그 안식각이 지켜지지 않고 쌓여 있었던 데다 슬러지 상부에 외력이 가해지면서 균열이 생긴 것이다. 그렇기 때문에 상부의 인장균열은 더 큰 붕괴의 조짐으로 예측할 수 있다.

사고 나흘 전 붕괴부 상단에서 균열이 확인되었다

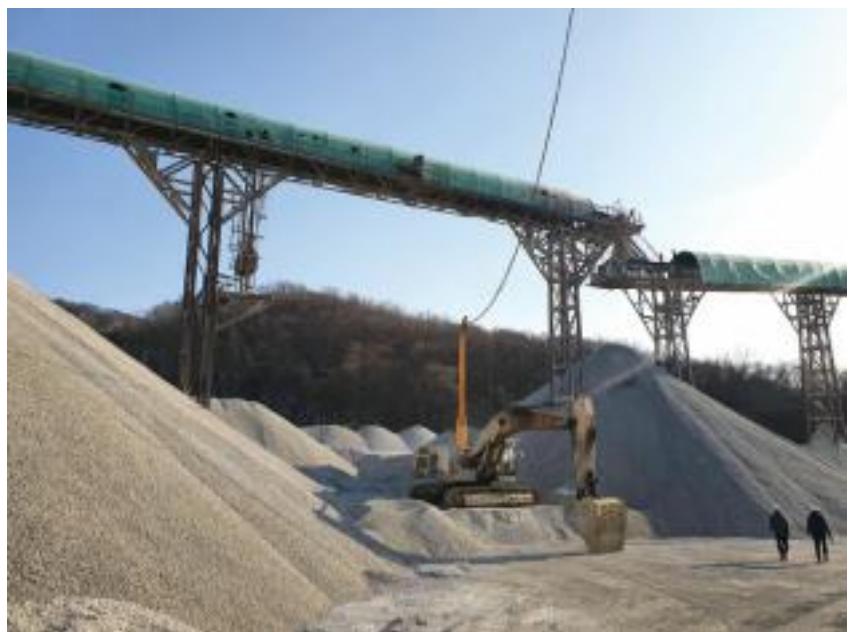
굴착 작업을 계속하기에는 붕괴 위험이 높은 곳이었는데도 하루 14시간에서 17시간으로 가동 시간을 늘리면서까지 골재 생산을 무리하게 진행했다

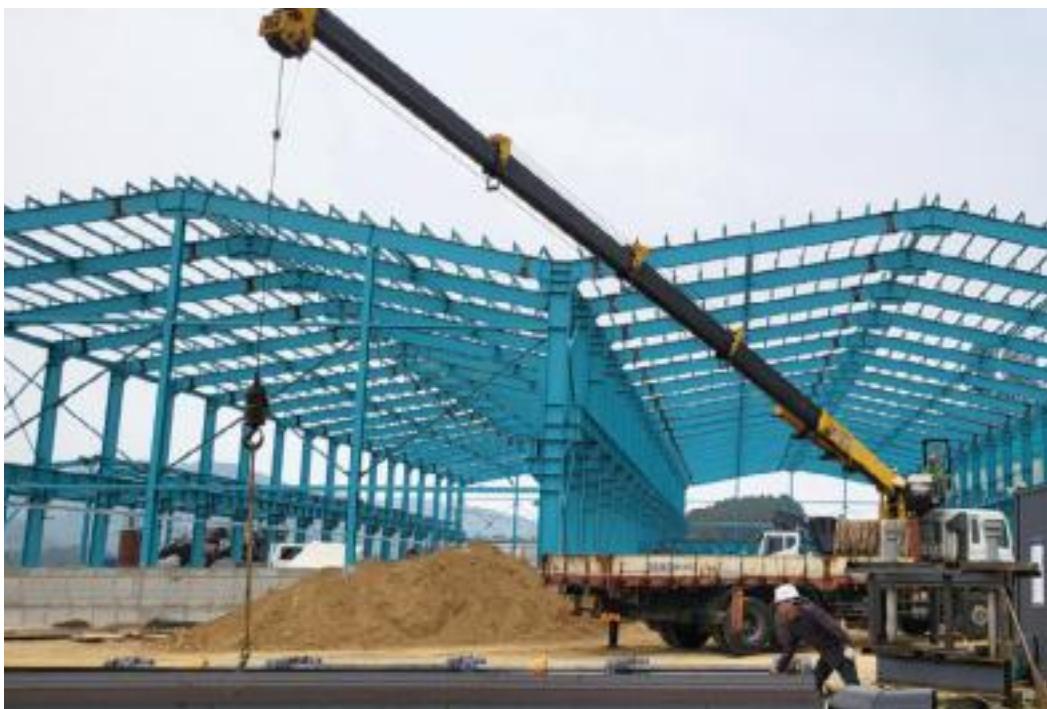
외줄걸이: 화물이 회전 위험이 있으므로 원칙적으로 적용을 금지한다

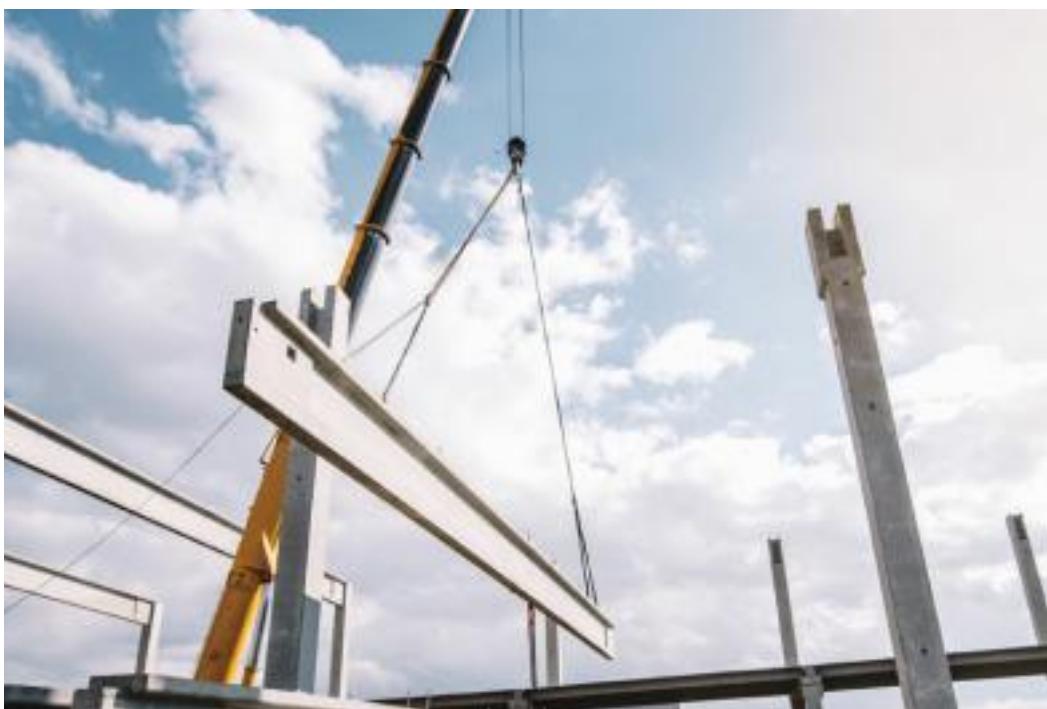
두줄걸이: 둥글고 긴 막대기 등의 줄걸이 작업 시 활용한다

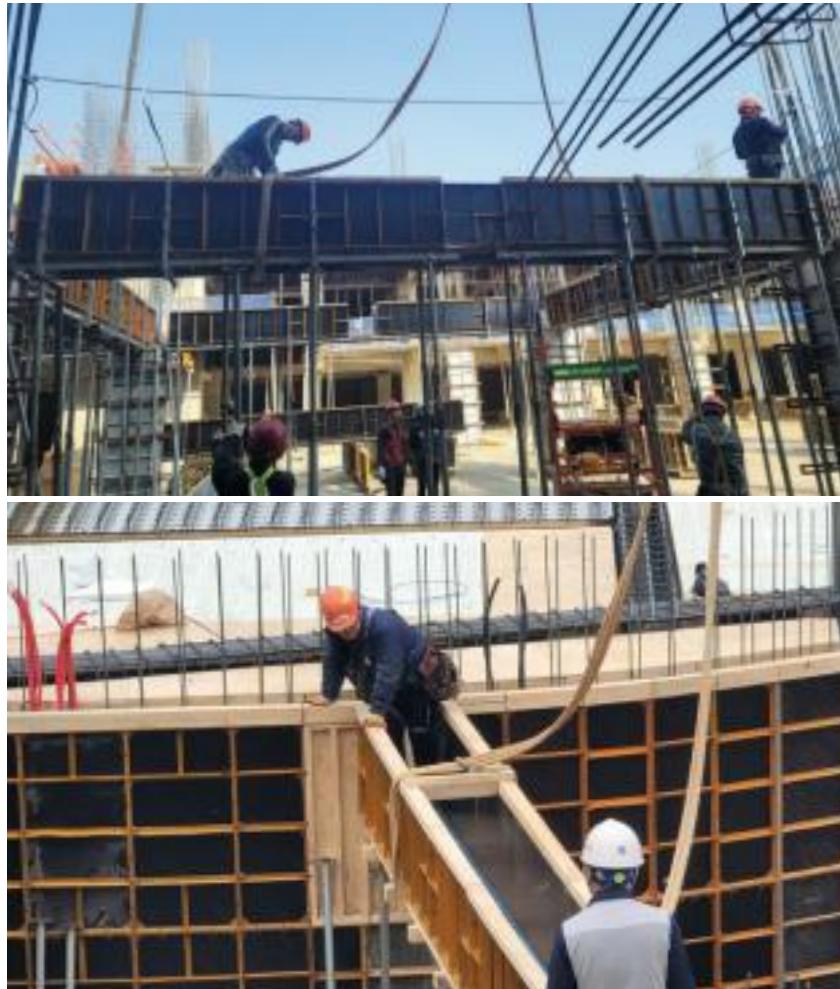
산업안전보건기준에 관한 규칙에서는 낙하 충격에 의한 돌발적 재해를 방지하기 위해 버팀목을 설치하고 인양 장비에 매단 후 작업을 하도록 하고 있다. 사진은 보 거푸집을 타워크레인으로 들어 올리는 모습이다

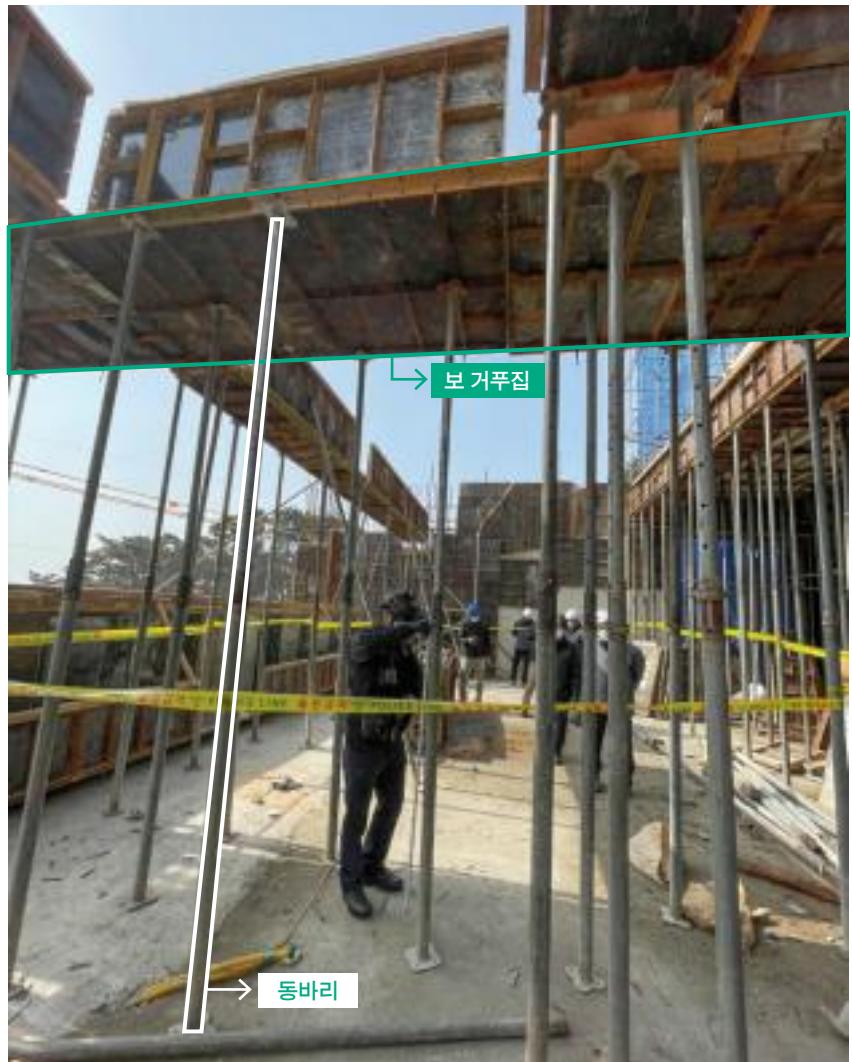
사고 당시 현장의 구조물 공사 공정률이 91%에 달했다. 1층 수영장은 마지막 작업 중 하나였다. 사고 전날 제대로 된 도면이 공유됐다면 문제없이 완료됐을 작업이었다. 하지만 수영장 사고는 이 현장의 종합적인 문제가 사고로 터진 것에 가깝다고 전문가들은 분석한다. 이는 현장 사진만 봐도 알 수 있다고 이야기한다. 사진을 자세히 살펴보자.

“거푸집만 봐도 제대로 설치한 게 아닙니다. 동바리 위에 보 거푸집이라는 판이 안정적으로 올라가 있으려면 하중을 지지하는 구조가 정확해야 합니다. 보통 거푸집 아래 ‘장선’이라고 부르는 부재와 ‘멍에’라는 부재를 배치하는데 여기는 그것도 허술해요. 1억~2억 원짜리 집을 지어도 이렇게는 안 할 겁니다.”

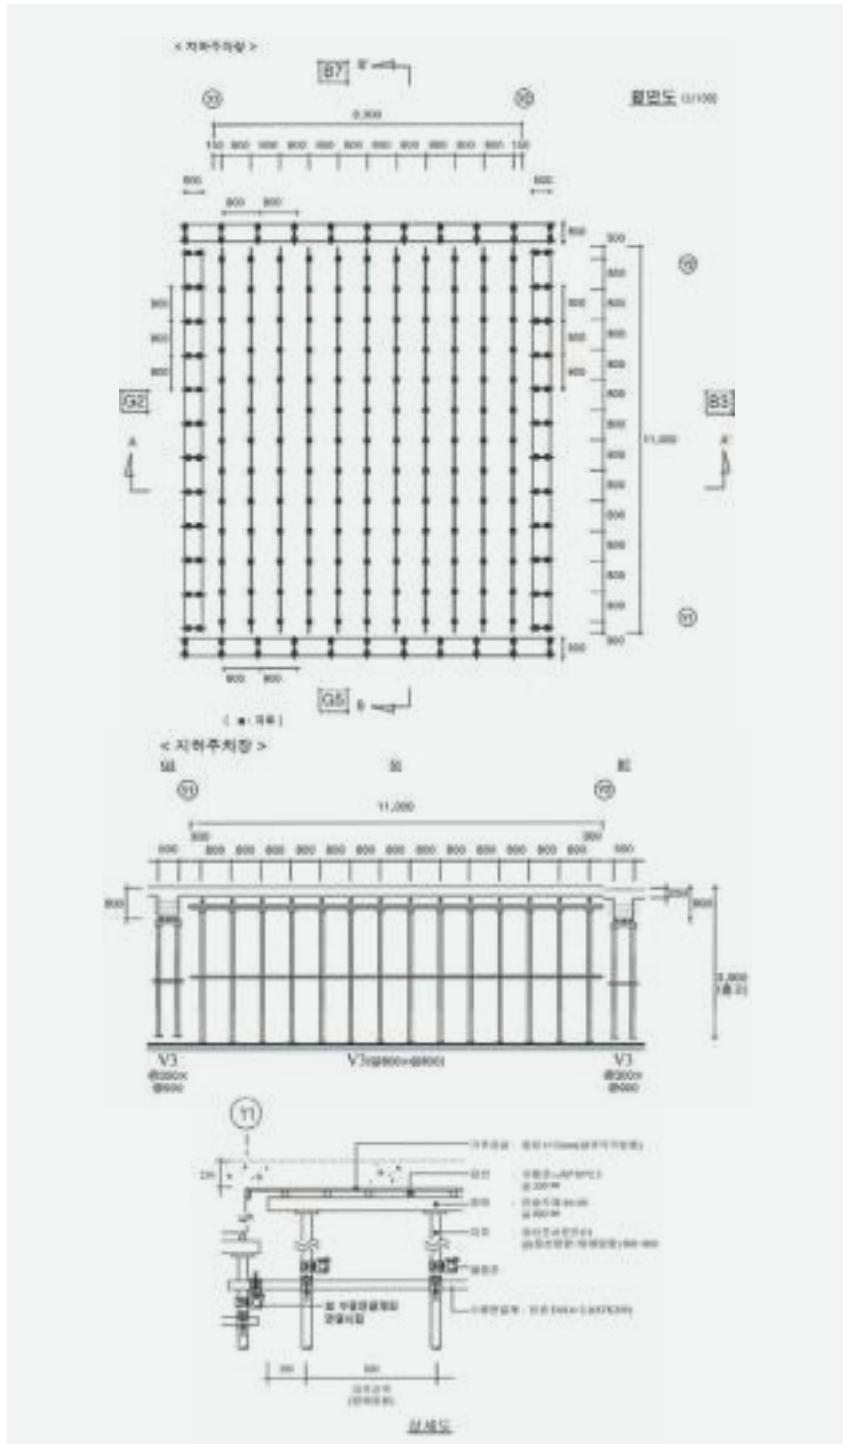
거푸집 조립도의 부재도 아쉬움이 남는 부분이다. 산업안전보건기준에 관한 규칙 제331조에서는 “사업주는 거푸집, 동바리 등을 조립할 경우 조립도에 따를 것”을 명기하고 있다. 조립도에는 부재의 재질과 단면 규격, 설치 가격, 이음 방법 등이 표기된다. “저 말고 다른 팀장들도 조립도란 걸 받아본 일이 없어요. 동바리 고정 방법도 알려준 게 없고 제가 그냥 아는 대로 알아서 했습니다.” 목수 반장 김민수 씨의 증언이다. 아무리 경험이 많다지만 정확하게 물리력을 지탱할 수 있도록 계산된 조립 방법이 아니라면 언제든 위험을 초래할 수 있는 것이 거푸집 조립이다. 실제로 체계를 갖춘 건설 현장 근무 경험이 있는 이들은 거푸집과 관련된 작업이 생각 이상으로 위험하다고 말한다. 일단 거푸집의 기본적인 틀이 되는 품의 무게도 상당한데, 그것이 기본적으로 사람 키보다 높은 곳에 올라가게 되면 그만큼 위치에너지가 생기고, 전도되었을 경우 인명 피해가 발생할 가능성이 높다. 전문가가 사고 현장 사진만 보고도 “처음부터 잘못돼 있는 게 한두 가지가 아니다”라고 한 부분 역시 작업 현장에서 조립도 없이 부정확하게 시공하는 관행이 만연해 있다는 것을 의미한다. 거푸집 작업의 기본은 전문가에 의해 구조계산이 실시되고, 계산에 근거한 조립도에 따라 작업하는 것이다. 하지만 이런 기본적인 것조차 지켜지지 않은 현실에 결국 근로자들이 높은 사고 위험에 노출되어 있는 것이다.

거푸집 동바리 조립도(예). 각부 부재의 명칭과 재질, 규격, 이음 방법이 정해져 있다.
구두로 모두 설명할 수 있을 만한 내용이 아니다.

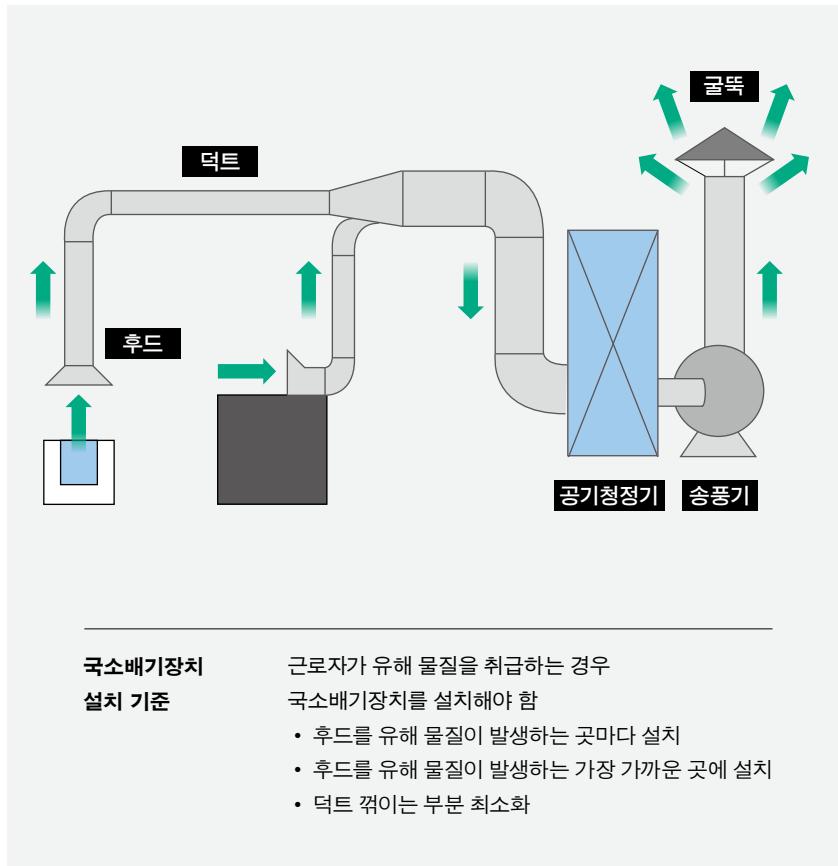
국소배기장치

옥내 작업장에서 유해한 가스, 분진, 증기 등의 발생원이 존재할 때 이것이 실내에 확산되지 않도록 유해물의 발생원에 가까운 장소에서 동력에 의해 흡인·배출하는 장치이다.

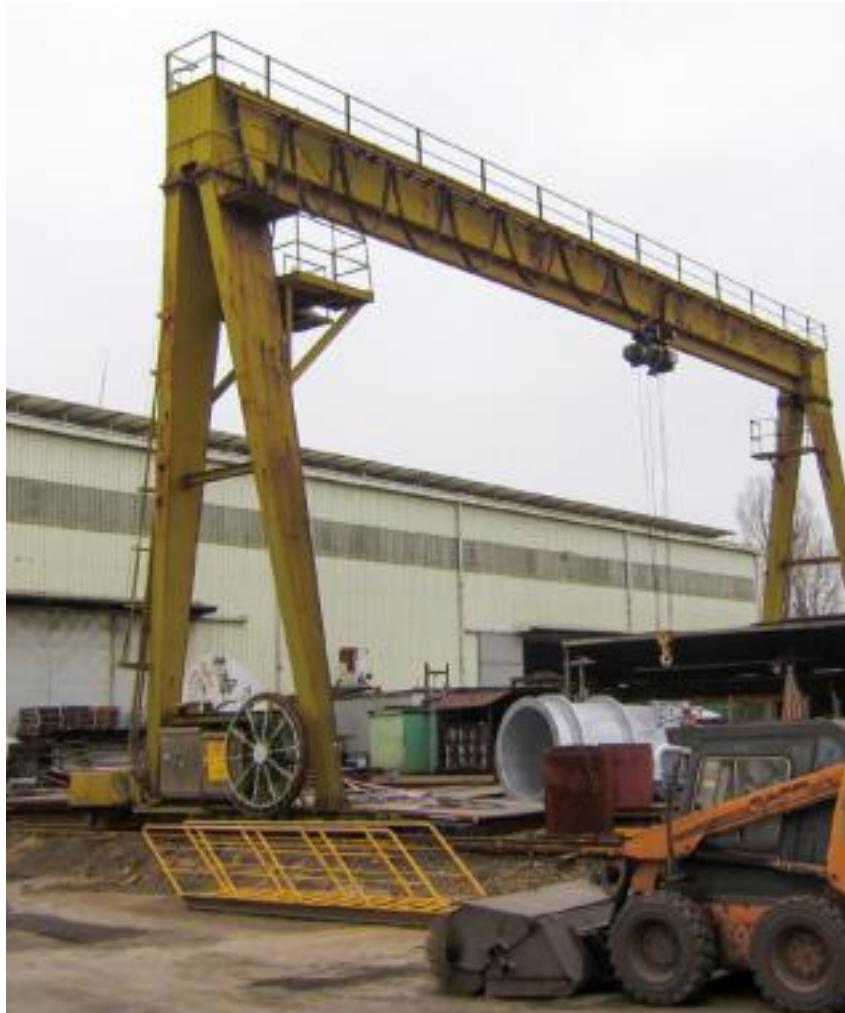
방열판 수리 작업 현장에서 쓰인 갠트리크레인

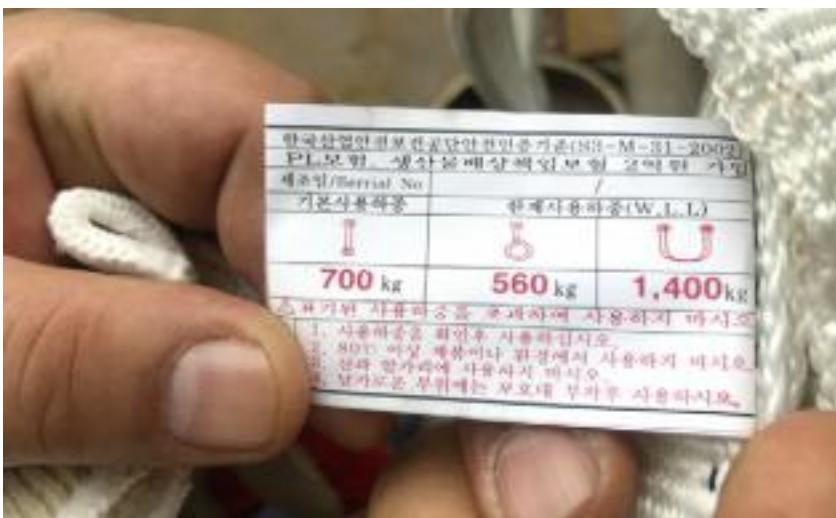
중량물을 인양할 때는 인양 도구가 그 물건을 들어 올릴 수 있는지를 작업 전에 먼저 명확히 해야 한다. 즉 기본 사용하중의 체크다. 물론 I기업 수급업체가 방열판 인양에 사용했던 벨트의 경우 신품 기준으로 견딜 수 있는 하중이 1.4t 정도였다. 물론 방열판의 무게는 1.2t으로 그보다 적었지만 불티로 인해 올과 매듭이 터져 있는 상태에서는 출고 당시보다 견딜 수 있는 하중이 줄어들었을 것이다. 게다가 현장 근로자들이 확인하기 쉽도록 기본 사용하중을 포함해 치수 등이 들어간 꼬리표가 붙어 있어야 하는데, 이것도 없어진 상태였다.

(예시)섬유벨트에 사용하중을 표시한 꼬리표가 있어야 했다

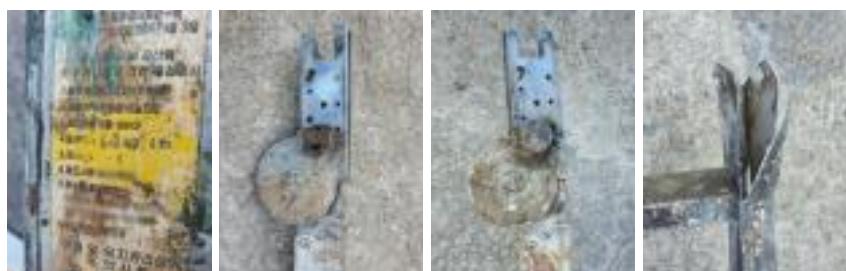
제조일을 확인할 수 없을 만큼 연식이 오래되었고, 사다리의 연결 장치가 부식되고 소실되어 심각하게 파손된 것을 확인할 수 있다
